PAJATEN

VICTOR PIMENTEL G.

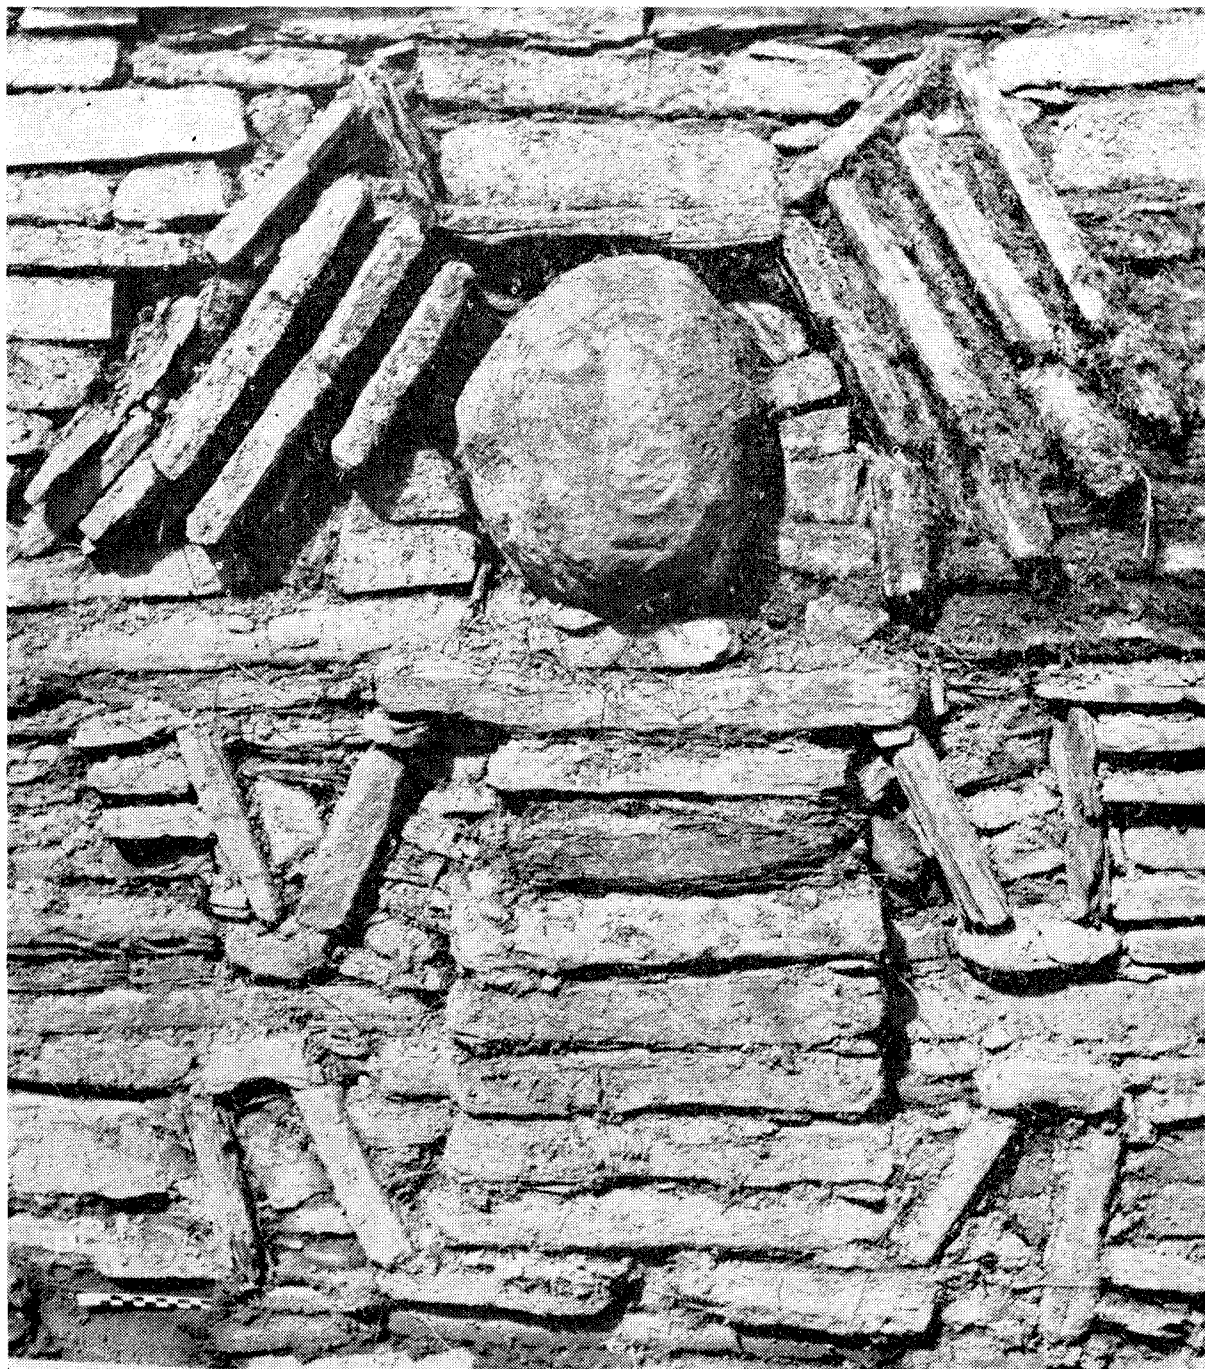
Ornamentación antropomorfa del piso bajo, representa a un personaje sentado con brazos y piernas en flexión coronado con un penacho dividido en dos haces.

El cuerpo inferior en la mayoría de estos cilindros pétreos está ornado en su superficie externa, por representaciones antropomorfas y en algunos casos zoomorfas. La altura de cada cuerpo es de dos metros aproximadamente.
